## IL RESTAURO \*

## PER UNA LETTURA CRITICA DEI DATI TECNICI

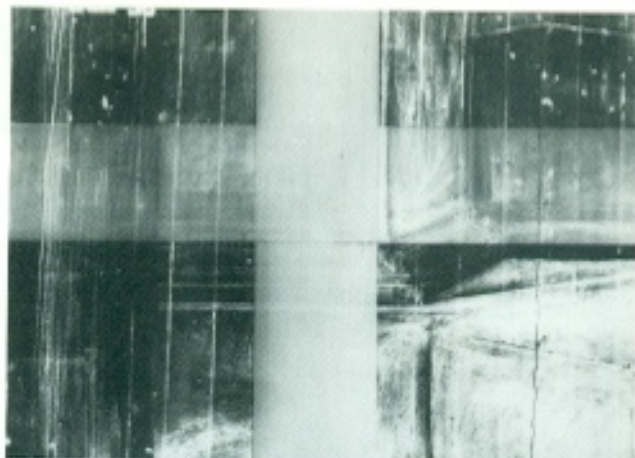
2. «L'Incoronazione della Vergine», base del pilastro sinistro del trono, radiografia

Le linee del disegno architettonico sono tutte incise a stilo, con grande precisione (cfr. Tav. G). Sulla base dell'indagine radiografica, in cui alcune di queste incisioni risultano opache ai raggi x si dovrebbe pensare all'uso di uno stilo di piombo<sup>29</sup> (Ill. 2).

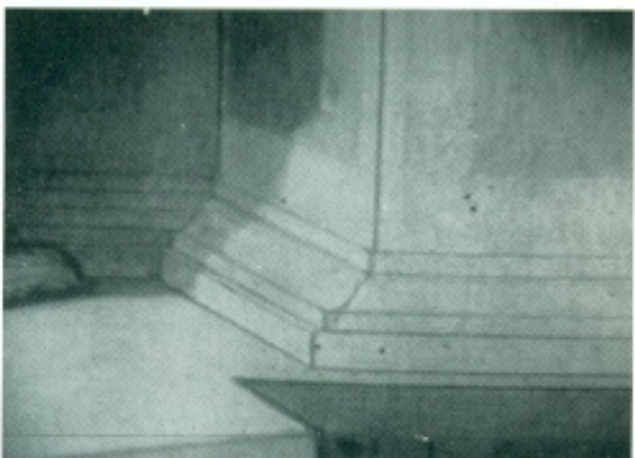
3. «L'Incoronazione della Vergine», base del pilastro destro del trono, riflettografia I.R.

Queste incisioni non possono considerarsi di vera e propria «costruzione diretta», perché sono troppo precise e senza gli incroci di linee tipici di questa tecnica (Ill. 3); tuttavia non sembrano neppure soltanto un modo di ripassare la traccia a carbone, per renderla più leggibile o più resistente<sup>30</sup>. La prospettiva architettonica sembra al contempo ripassata e, almeno in parte, ricostruita a riga e squadra: sono infatti ben visibili alcune incisioni da riporto di misure, i punti in cui si è «appuntato» lo stilo per posizionare le squadre e tracciare le linee, nonché alcune minime correzioni dello scorcio nei capitelli ai lati del fregio (Ill. 4).

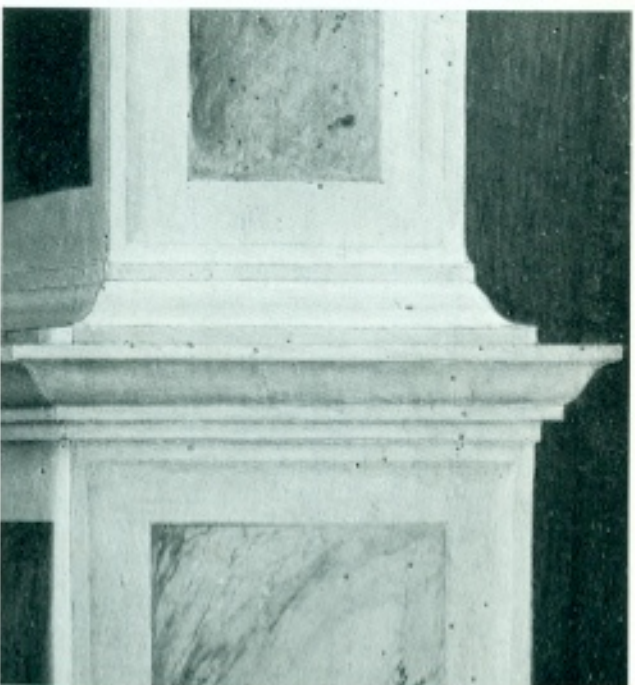
4. «L'Incoronazione della Vergine», pilastro destro del trono, luce radente (foto R. Fiorenza)

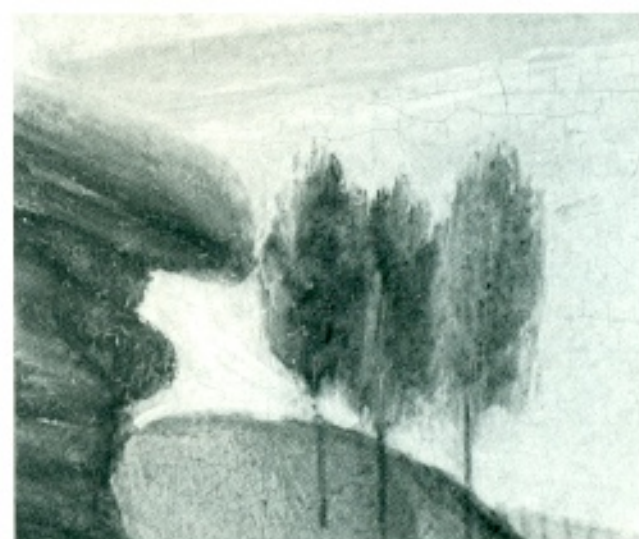
21. «Le Stigmate di San Francesco», è visibile lo strato grigio di protettivo, dopo l'asportazione delle vernici (foto R. Fiorenza)

22. «Le Stigmate di San Francesco», lo stesso dettaglio dopo il restauro (foto R. Fiorenza)

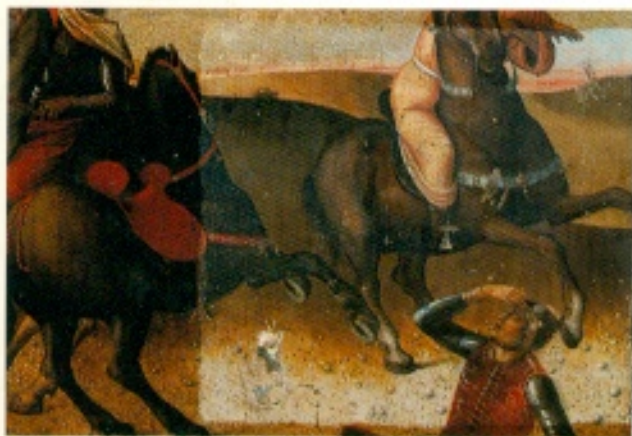
39. «San Girolamo nel deserto», particolare con un primo saggio di pulitura (foto R. Fiorenza)
