La prima fase dell'intervento conservativo sul *Memoriale* degli italiani: dal progetto al trasferimento

Gisella Capponi, Carla Bertorello, Carlo Birrozzi,
Paola Iazurlo, Paolo Scarpitti, Giorgio Sobrà

Il progetto per lo smontaggio Il Memoriale e le "intenzioni dell'opera"

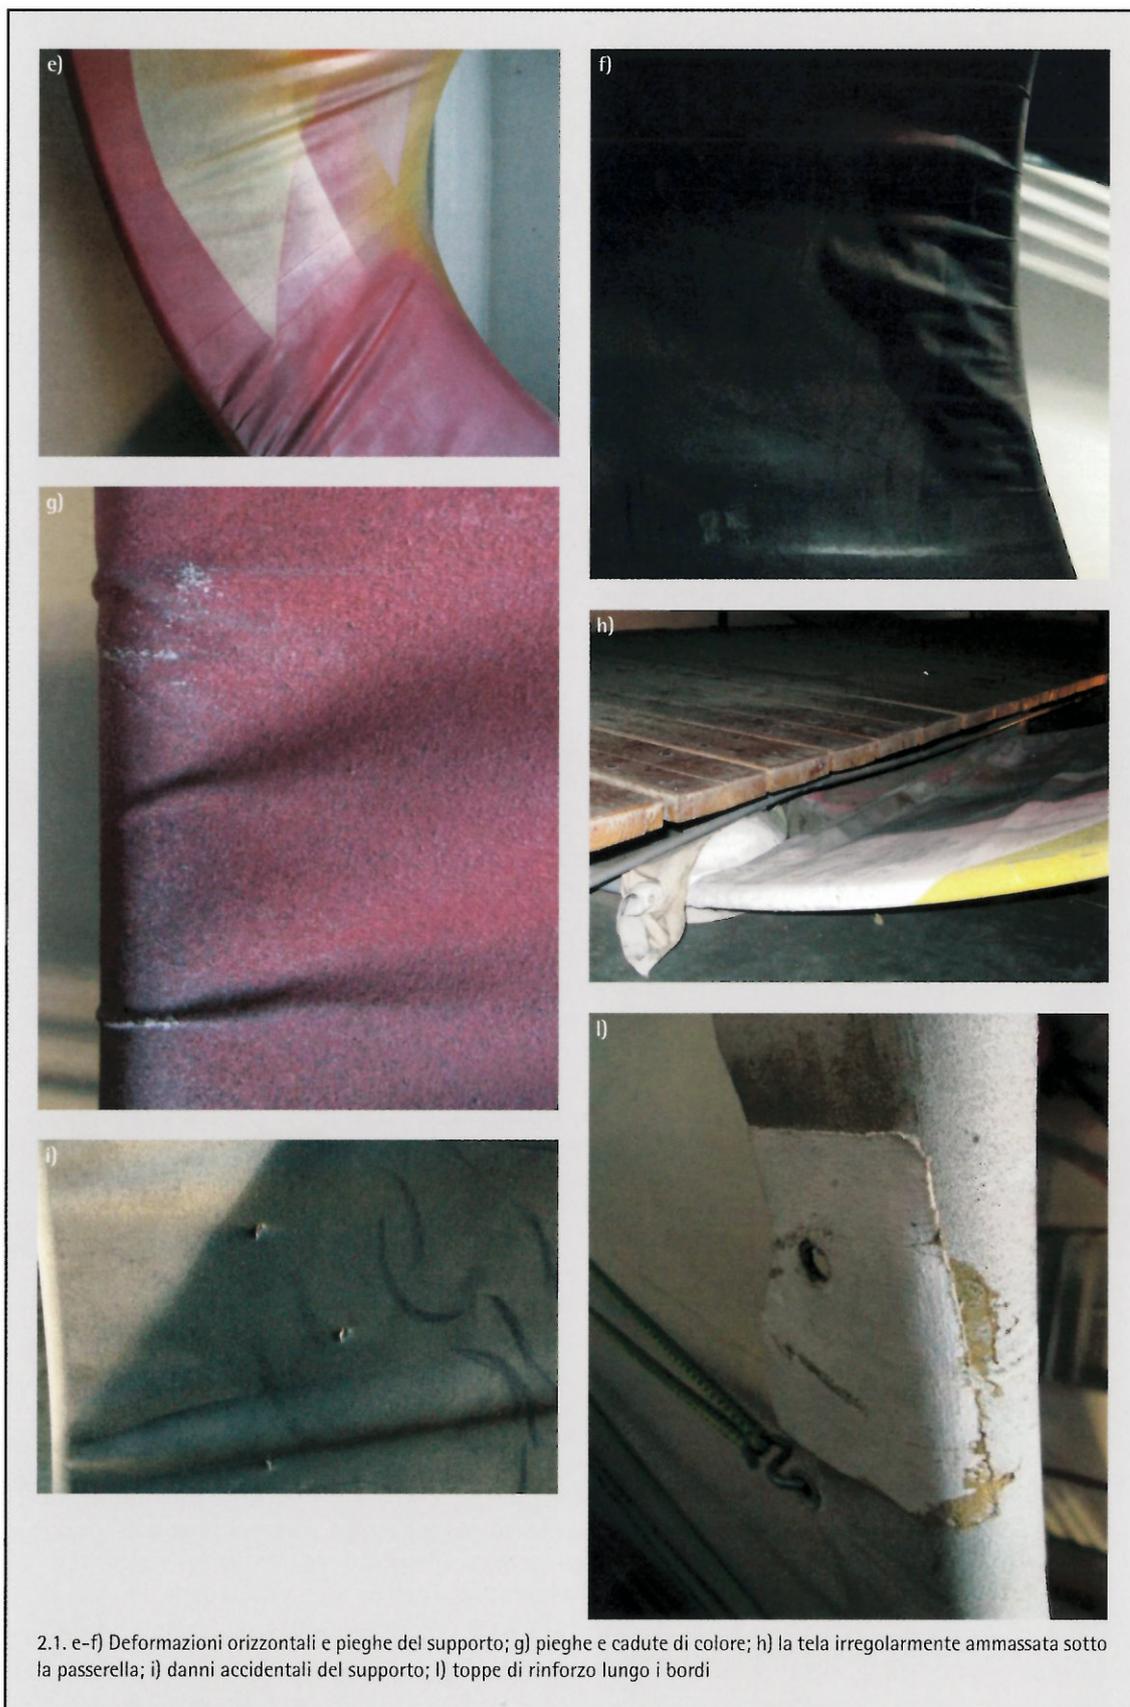
La forma a spirale dell'opera e il particolare sistema di montaggio delle tele sulla struttura di sostegno, caratterizzata dalla curvatura e torsione dei tubolari, ha prodotto pieghe e deformazioni del supporto dall'andamento orizzontale, particolarmente concentrate lungo i bordi (fig. 2.1.e).

Tali deformazioni sono accentuate dall'irregolare sistema di tensionamento, affidato a corde elastiche tese sul retro tra gli occhielli in maniera discontinua, tanto da risultare assenti per ampi tratti: in queste parti lo scarso tensionamento ha provocato il rilassamento della tela, di per sé già notevolmente pesante, con conseguenti formazioni di spanciamenti e deformazioni (fig. 2.1.f). Lungo i bordi di montaggio sul tubolare le pieghe sono talvolta accompagnate da piccole cadute e sollevamenti del colore (fig. 2.1.g). Inoltre, al di sotto della passerella lignea la tela si interrompe senza alcun vincolo al sistema di sostegno: in questi punti di fatto essa risulta ammassata e piegata irregolarmente, con grinze ed evidenti sgualciture (fig. 2.1.h).

Nel complesso tuttavia la tela sembra presentare ancora una buona resistenza meccanica e un discreto grado di flessibilità, sebbene si distinguono alcune lacerazioni localizzate dovute a cause accidentali ³ (fig. 2.1.i).

La pellicola pittorica sembra presentare una discreta elasticità, sebbene in alcuni limitati punti di accumulo del colore sia possibile distinguere la presenza di un cretto di natura meccanica.

L'intera superficie appare inoltre ricoperta da evidenti accumuli di polvere e depositi coerenti, maggiormente concentrati nelle parti basse poste in prossimità e al di sotto della passerella di camminamento: in queste parti si distinguono inoltre numerosi schizzi, vistose gore e macchie di umidità.

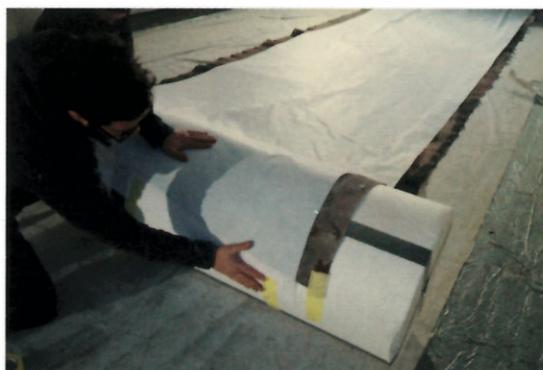
22. Arrotolamento di una tela sul cilindro in polistirolo

La sagomatura ad "esse" delle tele ha costituito l'imprevisto più problematico, nel corso dello smontaggio e ancor più ai fini dello stoccaggio e del trasferimento. Rispetto alle aspettative, formulate anche in fase di progettazione, le singole strisce, modificate nella geometria, presentavano un notevole aumento dell'ingombro in altezza. Per quanto attiene l'imballaggio, l'imprevista forma delle tele ha richiesto una soluzione che consentisse comunque la loro collocazione su rullo, la più idonea al trasporto nello spazio limitato di un camion e allo stoccaggio per lunghi periodi. Le deformazioni inducevano ad assecondare una forma conica durante l'arrotolamento, con formazione di nuove pericolose piegature, che potevano risultare rischiose per la conservazione della pellicola pittorica. Per tale motivo si sono ipotizzati, in alternativa all'utilizzo dei rulli predisposti, altri sistemi di trasporto e stoccaggio delle tele all'interno del camion²⁸. Tuttavia, l'impossibilità di far accedere il camion direttamente al Blocco 21, a causa della limitatezza degli ingressi carrabili, ha poi fatto scartare queste soluzioni alternative e la direzione dei lavori è giunta alla decisione di separare per ogni tela a "esse", uno dei teli trapezoidali.

La separazione di almeno una delle sezioni che componevano le tele si è resa necessaria per la collocazione su rullo e la movimentazione dei dipinti in sicurezza. Il rinforzo di tela presente sul retro garantiva l'unione dei segmenti ma irrigidiva molto la zona di giunzione. Ad aggravare la situazione la presenza delle deformazioni permanenti, che creavano notevoli difficoltà nell'arrotolamento, per l'impossibilità di distendere adeguatamente le piegature. La pellicola pittorica infatti, anche se piuttosto stabile, è molto fragile: il sottile film si incrina con facilità in presenza di grinze e pieghe, come si vedeva ovunque nei risvolti. La scelta di quale delle due porzioni separare ha seguito un criterio preciso; vincolanti sono state l'entità delle deformazioni e l'inclinazione della sezione di tela giuntata, ele-

menti determinanti per contrastare la tendenza della tela ad assumere una forma conica in fase di arrotolamento, con conseguente perdita di adesione alla forma del rullo. Il sistema più idoneo per la separazione si è rivelato il taglio mediante forbice, del solo rinforzo, che non ha creato alcuna perdita di materiale originale sul fronte, né fastidiosi sfilacciamenti della fascia di supporto, che tendevano invece a formarsi utilizzando lame di bisturi (figg. 20-21).

La messa su rullo della totalità delle tele è stata effettuata nell'ambiente C; il pavimento è stato rivestito da un doppio strato di pluribolle e da una doppia striscia di TNT su cui, di volta in volta, sono state adagiate le tele con la pellicola pittorica rivolta verso l'alto. Come prima fase propedeutica al rullaggio, le tele sono state distese sul piano di lavoro e laddove necessario, con l'ausilio del ferro da stiro, si è tentato di far rientrare le deformazioni più lievi che rischiavano di creare piegature sottili durante le operazioni di arrotolamento²⁹. Una volta presi i riferimenti sul rullo di polistirolo, sulla tela è stata posizionata una striscia di TNT per evitare che il lato pittura venisse a contatto diretto con il retro della tela. Tutte le tele sono state arrotolate con la pellicola pittorica verso l'esterno (fig. 22), iniziando l'arrotolamento dal lato del
