# CATTEDRALI EUROPEE

## Prime verifiche per un piano di manutenzione programmata delle superfici della Torre di Pisa

Gisella Capponi, Jacopo Russo,  
Sabina Vedovello, Anton Sutter

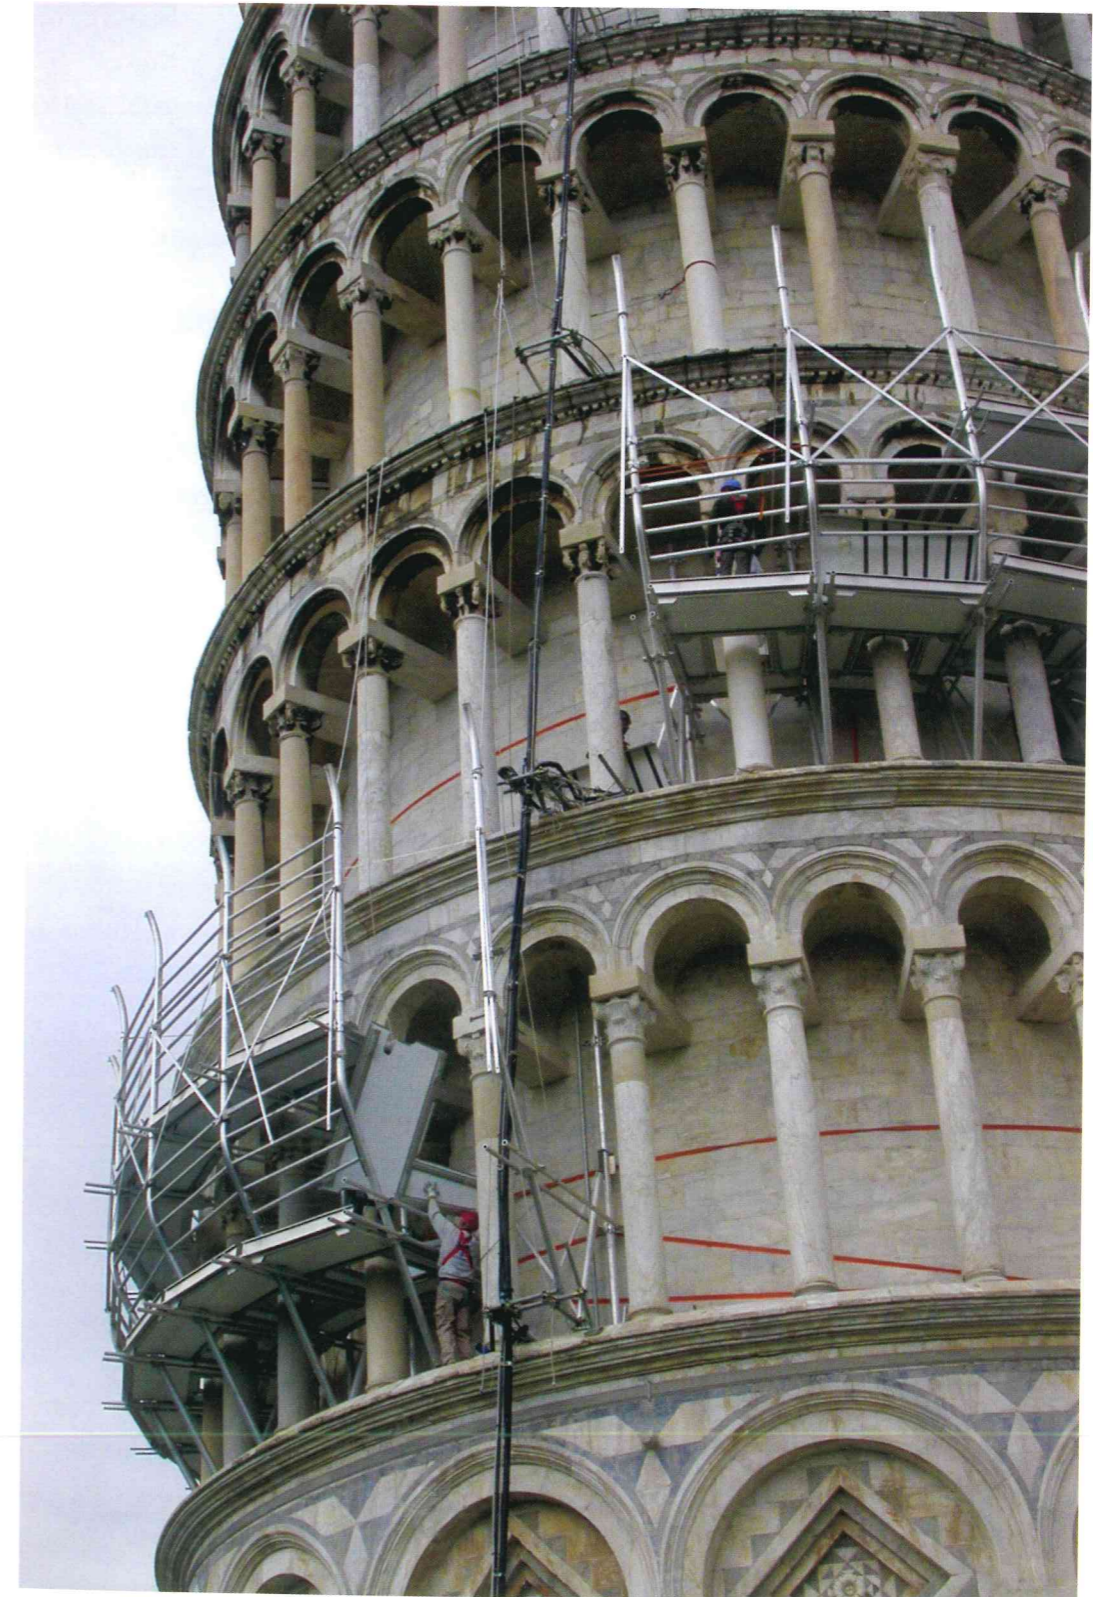
Per raccogliere sistematicamente tutte le informazioni relative al monumento è stato sviluppato un sistema informativo ad hoc: *Akira leaning tower gis server*, un sistema GIS pensato per gestire informazioni di tipo geografico ed alfanumerico relative alla Torre. Akira nasce dall'esigenza di avere un *atlante* di tutte le superfici su cui localizzare:

- gli elementi costitutivi del manufatto quali capitelli, colonne, conci ecc.;
- le informazioni relative allo stato di conservazione, agli interventi e in generale ogni tipo di informazione rappresentabile attraverso una mappatura vettoriale;

- le informazioni contenute in allegati esterni di vario genere, georeferenziate sulla base grafica.

Akira calcola automaticamente la superficie di sovrapposizione tra i tematismi delle mappature e gli elementi costitutivi della Torre. Interrogando un qualsiasi elemento, come un concio, il sistema elenca tutte le mappature che lo interessano, con le relative aree di sovrapposizione e viceversa.
