BOLLETTINO D'ARTE

ARNOLFO DI CAMBIO:
IL MONUMENTO
DEL CARDINALE GUILLAUME DE BRAY
DOPO IL RESTAURO

IL MONUMENTO DEL CARDINALE
GUILLAUME DURAND A SANTA MARIA
SOPRA MINERVA. LO SPOSTAMENTO,
I RESTAURI E ALCUNI DATI
SULLA TECNICA ESECUTIVA

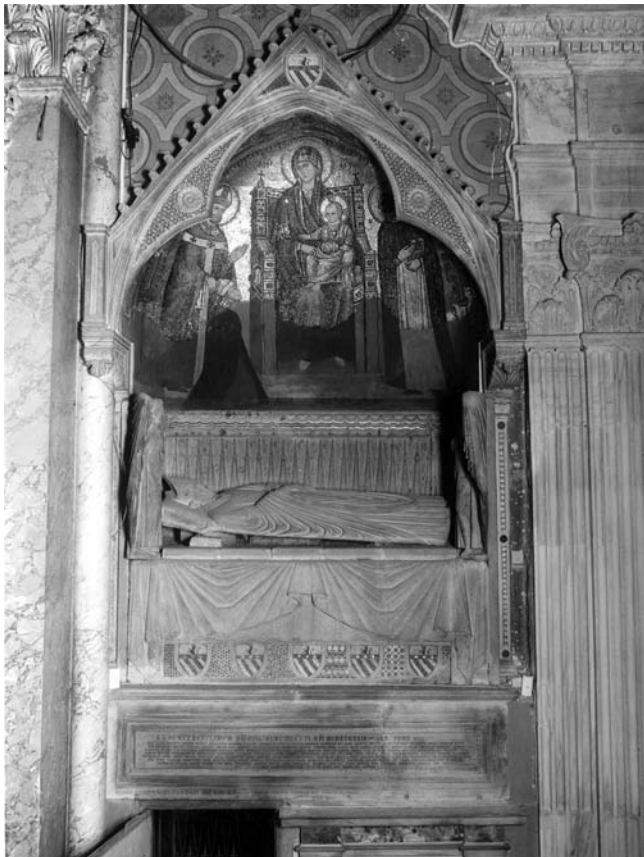
1 – ROMA, CHIESA DI SANTA MARIA SOPRA MINERVA
GIOVANNI DI COSMA: MONUMENTO FUNEBRE DEL CARDINALE
GUILLAUME DURAND († 1296) PRIMA DEL RESTAURO

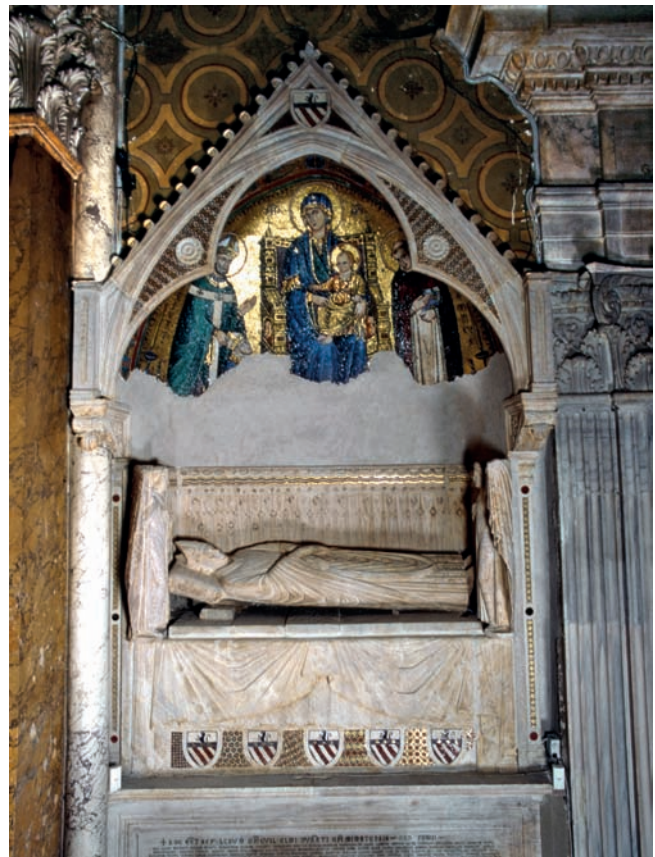
2 – ROMA, CHIESA DI SANTA MARIA SOPRA MINERVA
IL MONUMENTO DURAND DOPO IL RESTAURO

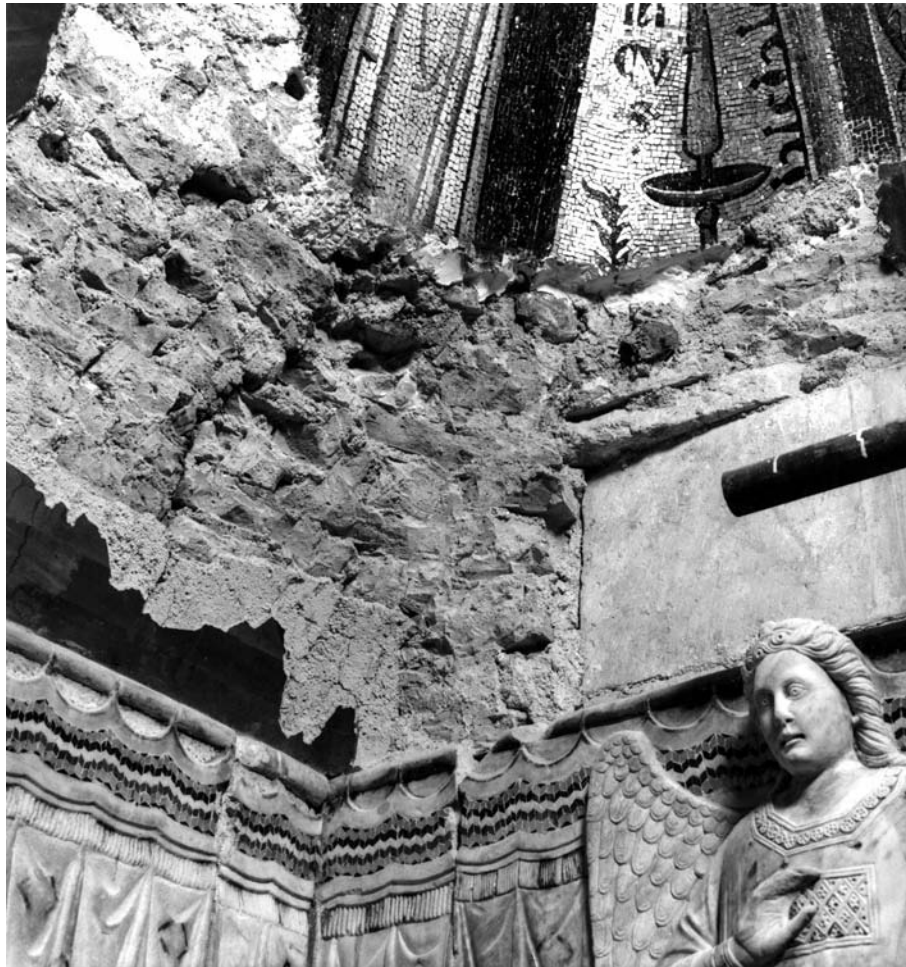
3 – ROMA, CHIESA DI SANTA MARIA SOPRA MINERVA – PARTICOLARE DEL SUPPORTO MURARIO SEICENTESCO DOPO LA RIMOZIONE DEL FINTO MOSAICO EFFETTUATA NEL RESTAURO DEL 1998 DURANTE LA PRIMA FASE DEL RECENTE RESTAURO

Le maggiori difficoltà del rimontaggio sembrano doversi ricondurre ad un errore nella profondità a cui sono incassati i diversi registri, troppo avanzato il baldacchino, troppo arretrata la camera. Nel recente restauro, lo smantellamento dell'integrazione seicentesca del mosaico ha rivelato che il livello del supporto murario è

eccessivamente avanzato, con mattoni affioranti a poca distanza dalle tessere (*fig. 3*); inoltre nell'assetto odierno, se si proseguisse il corretto andamento del tessellato originale, il bordo inferiore del mosaico finirebbe col sovrapporsi al drappeggio della camera.³⁾ Il divario tra i livelli è forse dovuto anche alla presenza della semicolonna sulla sinistra, che non potendo essere sacrificata per non alterare la continuità architettonica del transetto, ha imposto, in fase di montaggio, l'arretramento di tutta la parte inferiore della cella; si sono così create alcune anomalie rispetto al primitivo assetto, come l'insufficiente aggetto degli angeli reggicortina, dimostrato dal fiore scolpito sulla faccia inferiore delle mensoline che li sorreggono: questo, che originariamente doveva essere tutto in vista, è oggi in parte coperto.⁴⁾ Anche le sottili lesene laterali decorate a cosmatesco sono montate arretrate per lasciare spazio alla semicolonna, con conseguente aumentato aggetto delle mensole (*fig. 4*) su cui si imposta il baldacchino. Due sottili elementi verticali in marmo bianco, spuri, sono poi inseriti a colmare lo spazio tra le figure degli angeli e le lesene laterali.

3) Il dislivello ci ha posto non pochi problemi anche nella reintegrazione della grande lacuna del mosaico, la cui stuccatura ha dovuto assecondare la scorretta curvatura per ritrovare il livello giusto alla giunzione con il tendaggio della camera.

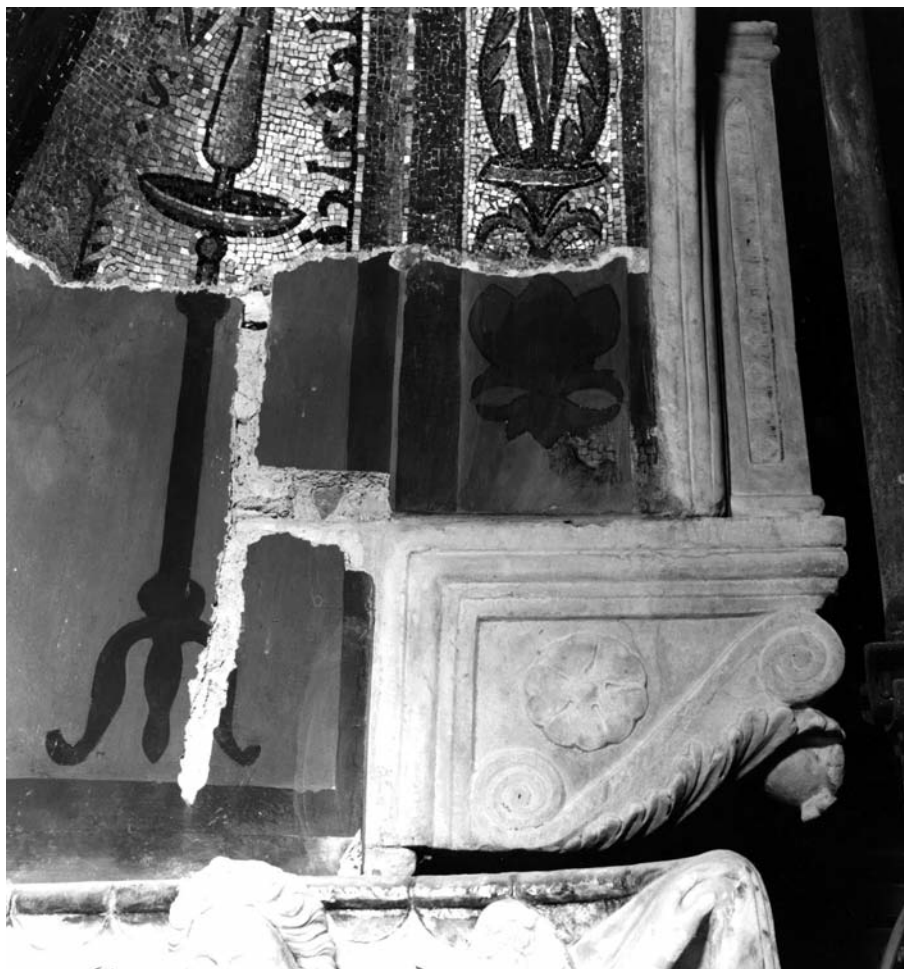
4 – ROMA, CHIESA DI SANTA MARIA SOPRA MINERVA
PARTICOLARE DELLA MENSOLA DI DESTRA NELLE PRIME FASI DEL RESTAURO 1998

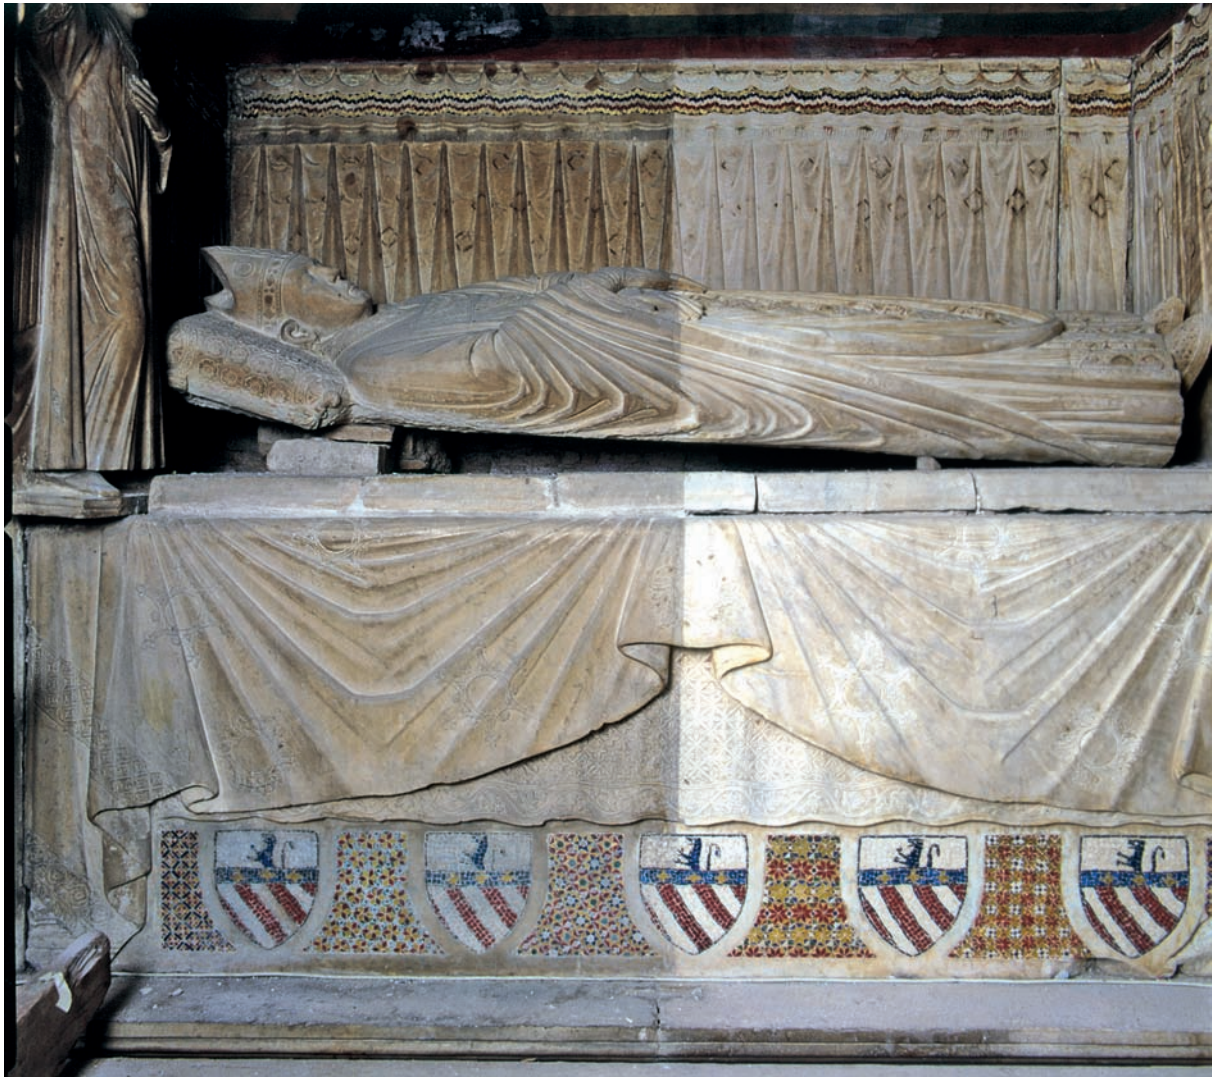
ha in parte asportato la ricca policromia, di cui rimangono oggi solo poche tracce.⁷⁾ Può invece considerarsi ottocentesca l'applicazione di un abbondante strato protettivo o "ravvivante" che alterandosi ha conferito una intensa colorazione giallo-bruna a tutta la superficie marmorea (fig. 5). Questo tipo di trattamento, eseguito con sostanze organiche come grassi animali, olii e cere, è stato spesso applicato in ordinarie operazioni di manutenzione sino agli inizi del XX secolo; se ne sono trovate abbondanti tracce anche in altri monumenti della chiesa.

5 – ROMA, CHIESA DI SANTA MARIA SOPRA MINERVA
PARTICOLARE DURANTE LA PULITURA, TASSELLO DI CONFRONTO

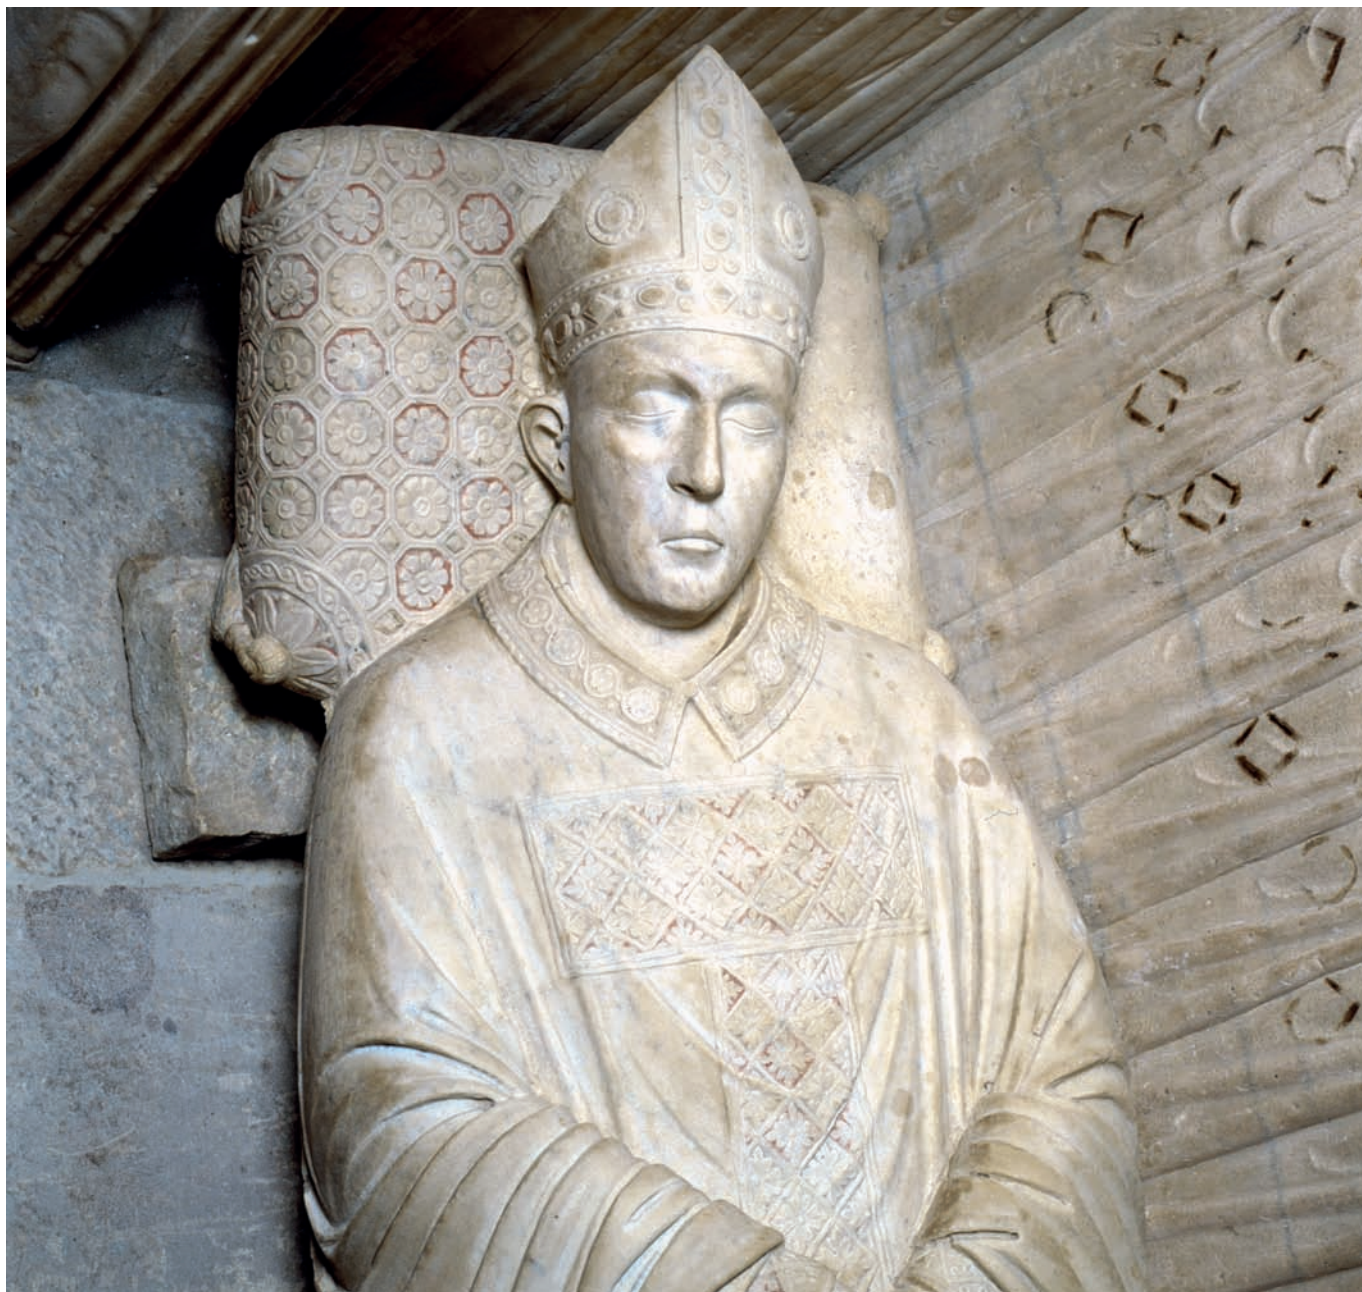
Il restauro da noi condotto ha evidenziato particolarità tecniche e dettagli decorativi, prima poco apprezzabili per il pesante strato di sporco che ricopriva le superfici. I minuziosi intagli a scalpello recavano i fondi campiti in rosso, blu, verde e nero, con colori quindi che ripropongono quelli del cosmatesco. Sono finemente intagliati e dovevano essere impreziositi dai

colori di fondo i pettorali e i bordi delle vesti, le scarpe e il cuscino del giacente, il drappo a diretto contatto del sarcofago e le fasce decorative di quello sovrastante (fig. 6); questo secondo drappo, raccolto in una grande piega centrale, ha intagli decorativi isolati che pure dovevano essere impreziositi dal colore. Tracce di colore si rilevano sulle frange della tenda subito sotto il decoro a cosmatesco, mentre le pieghe recano rombi di tono verde con una preparazione bruna di aspetto resinoso che sembra riconducibile ad una probabile doratura a missione. Straordinariamente è stato proprio il confronto con il Monumento De Bray, pur così povero di tracce policrome, ad aiutarci nell'analisi del Durand. Le indagini sul primo hanno rivelato una doratura a foglia su lamina di stagno, sciogliendo i nostri dubbi sulla mancanza dell'oro nel Monumento Durand, mancanza tanto più strana in rapporto alla

6 – ROMA, CHIESA DI SANTA MARIA SOPRA MINERVA
PARTICOLARE DOPO IL RESTAURO, LA DECORAZIONE SULLA FIGURA DEL GIACENTE
